Sicherungskasten Belegung Fiat Ducato 3 (290/295), 2014 – 2022

kfz-sicherungen.com/fiat/ducato-3.html

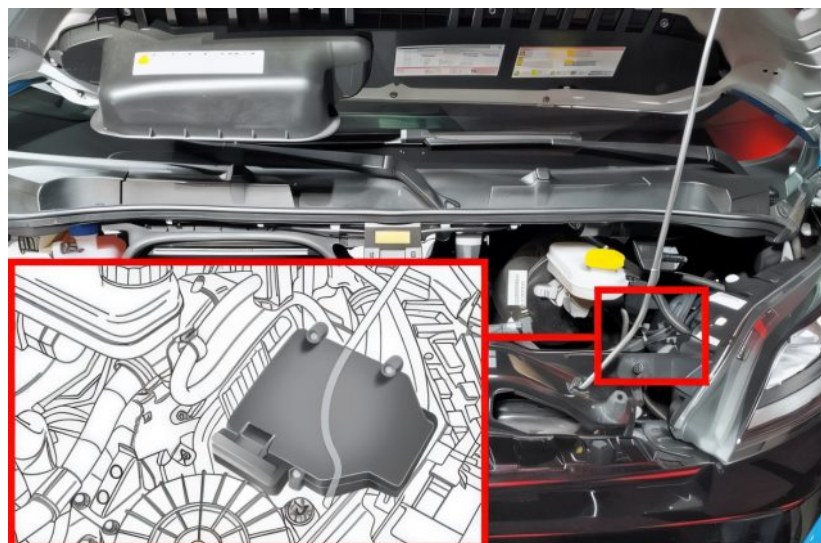
Im Motorraum

Der Sicherungskasten befindet sich auf der rechten Seite des Motorraums hinter der Schutzabdeckung.

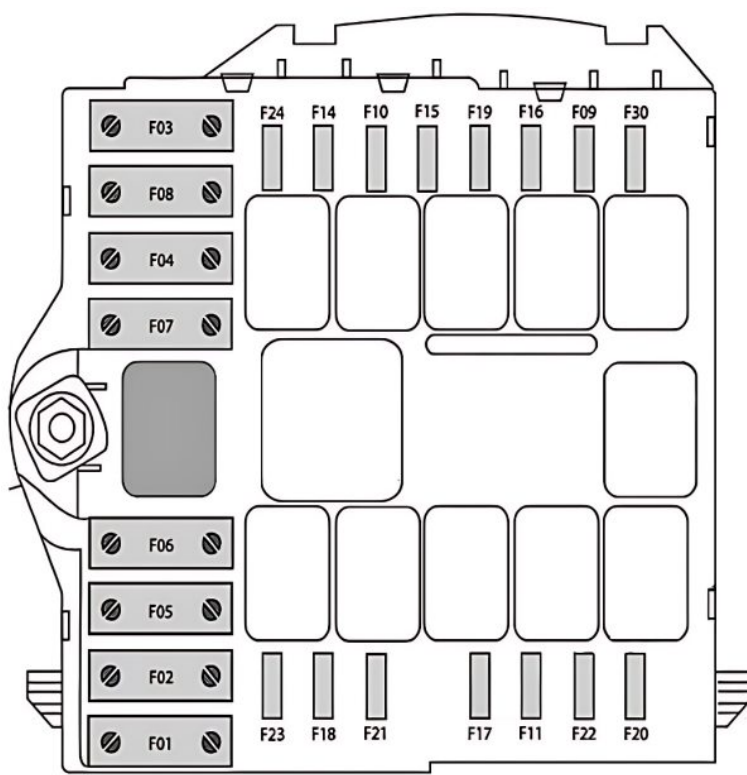
Belegungsplan

Nr. | Beschreibung | Strom, A

F03. | Zündschalter | 30A

F04. | Beheizbarer Filter | 40A

F05. | Verdampfer des Puma-Motors / Belüftungssystem im Innenraum mit Webasto-Heizung, Pumpe des automatisierten Getriebes (+ Batterie) 20A / 50A

F06. | Hochgeschwindigkeits-Kühlgebläse des Motors | 40A / 60A

F07. | Niedriggeschwindigkeits-Motorkühlgebläse | 40A / 50A / 60A

F08. | Innenraumgebläse | 40A

F09. | Elektrische Steckdose hinten | 15A

F10. | Hupe | 15A

F14. | Steckdose | 15A

F15. | **Sicherung für Zigarettenanzünder Fiat Ducato 3** | 15A

F18. | Motorsteuergerät, Steuergerät für automatisiertes Getriebe | 7,5A

F19. | Klimakompressor | 7,5A

F20. | Scheibenwischer | 30A

F21. | **Kraftstoffmodul (Sicherung der Kraftstoffpumpe)**

F24. | Zusatzbedienfeld, Spiegelbewegung und -absenkung | 7,5A

F30. | Außenspiegelheizung | 15A

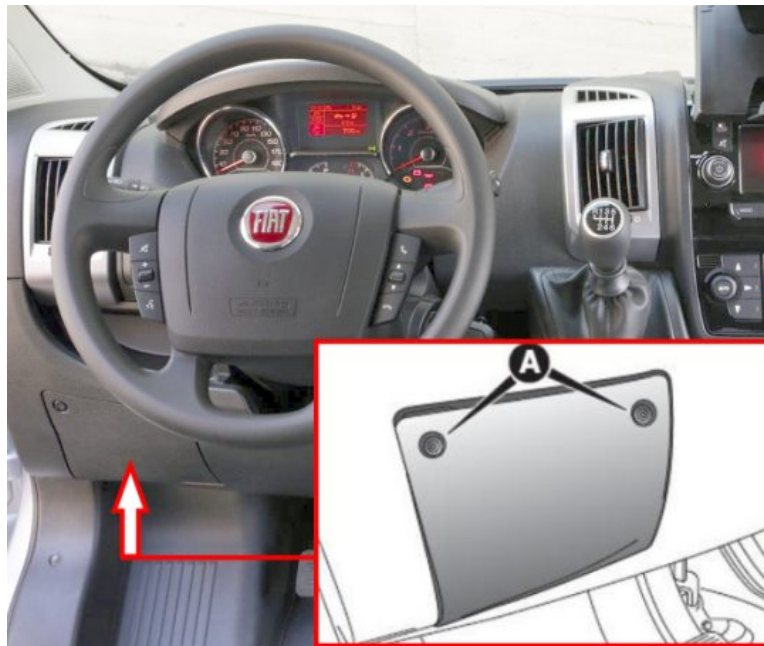
Sicherungskasten Nr. 1

Er befindet sich auf der linken Seite des Armaturenbretts. Um Zugang zu den Sicherungen zu erhalten, müssen Sie die Befestigungsschrauben (A) lösen und die Abdeckung entfernen.

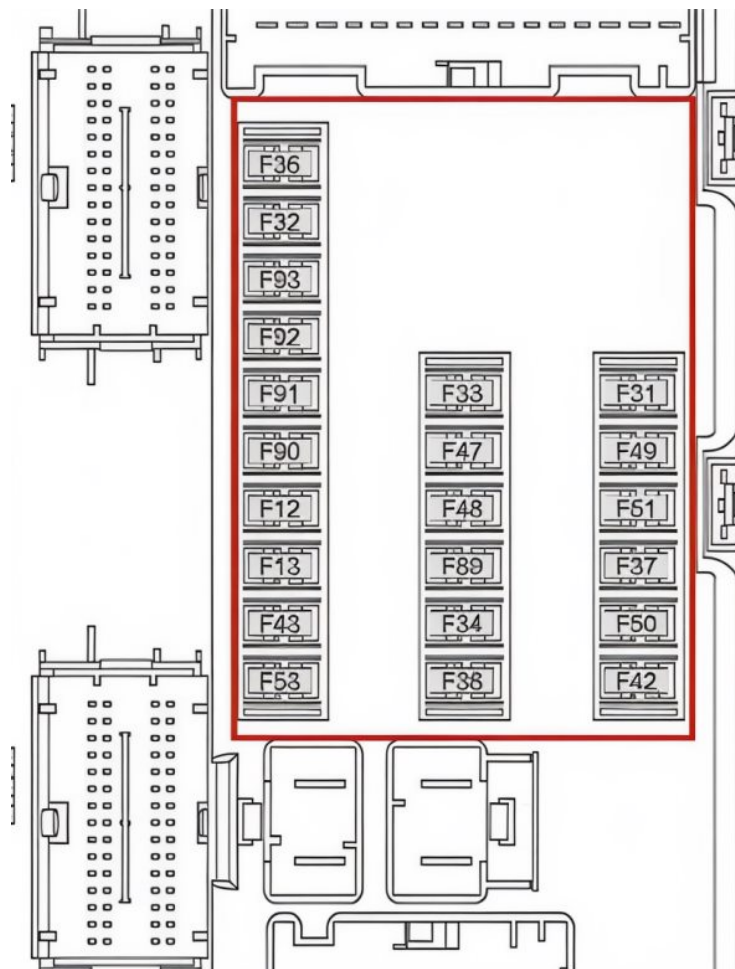
Belegungsplan

Nr. | Beschreibung | Ampere

- F12. | Rechter Abblendlichtscheinwerfer | 7,5A
- F13. | Linker Abblendlichtscheinwerfer | 7,5A
- F31. | Relais der Steuereinheit im Motorraum, Relais der Steuereinheit auf dem Armaturenbrett | 5A

- F32. | Beleuchtung der Deckenleuchten im Innenraum | 7,5A
- F33. | Sensor zur Überprüfung des Batteriezustands in Start & Stop-Ausführungen | 7,5A
- F34. | Innenbeleuchtung Minibus (Notbeleuchtung) | 7,5A

- F36. | Autoradio, Klimaanlage, Alarmanlage, Tachograph, Steuergerät für Batterietrennung, Timer für Webasto-Standheizung | 10A
- F37. | Schalter für Hauptbremsleuchten, zentrale Bremsleuchte, Instrumententafel | 7,5A

- F38. | Türverriegelung | 20A
- F43. | Scheibenwischer | 20A
- F47. | Fensterheber Fahrertür | 20A
- F48. | Fensterheber Beifahrertür | 20A
- F49. | Steuergerät für Parksensoren, Autoradio, Lenkradbedienelemente, Mittelkonsole, linke Bedienkonsole, Zusatzkonsole, Steuergerät für Batterietrennung | 5A

- F51. | Klimaanlage, Steuergerät für die Servolenkung, Rückfahrscheinwerfer, Sensor für Wasser im Dieselfilter, Luftmassenmesser, Tachograph | 5A
- F53. | Instrumententafel | 7,5A

- F89. | Leer
- F90. | Linker Fernlichtscheinwerfer | 7,5A
- F91. | Rechter Fernlichtscheinwerfer | 7,5A
- F92. | Linker Nebelscheinwerfer | 7,5A
- F93. | Rechter Nebelscheinwerfer | 7,5A

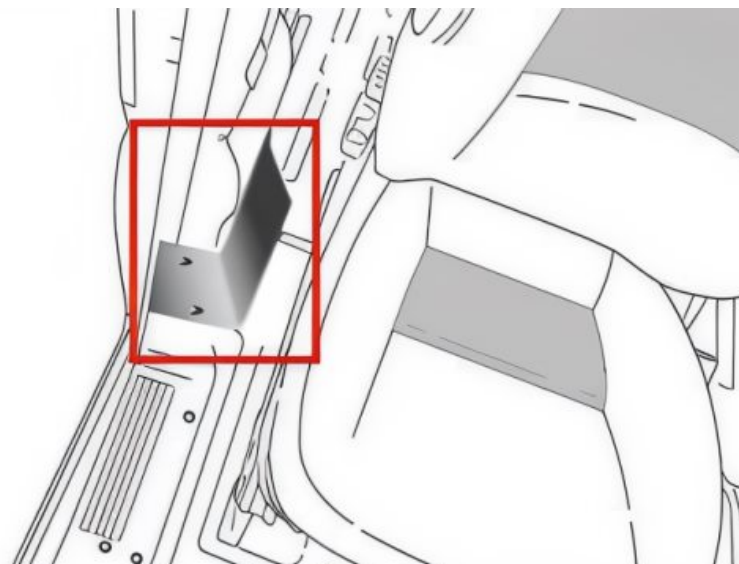
Sicherungskasten Nr. 2

Er befindet sich auf der Mittelkonsole auf der Beifahrerseite. Um Zugang zu erhalten, muss die Schutzverkleidung entfernt werden.

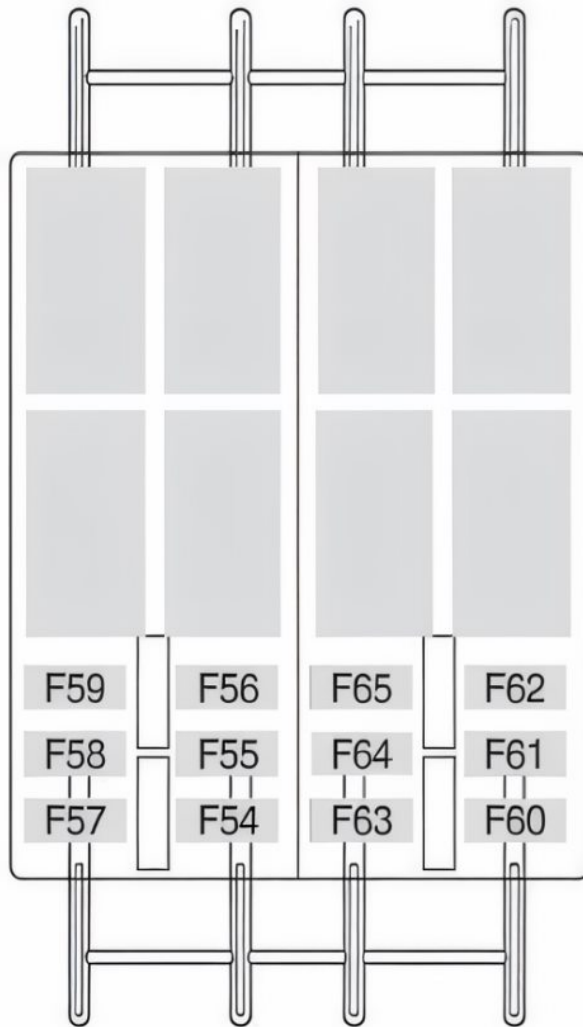
Belegungsplan

Nr. | Beschreibung | Ampere

F54. | Leer

F55. | Sitzheizung | 15A

F56. | Elektrischer Anschluss in der Nähe der Rücksitze | 15A

F57. | Zusatzheizung unter dem Sitz | 10A

F58. | Beheizbare linke Heckscheibe | 15A

F59. | Beheizbare rechte Heckscheibe | 15A

F60. | Leer

F61. | Leer

F62. | Leer

F63. | Elektrischer Antrieb der Zusatzheizung für die Passagiersitze | 10A

F64. | Leer

F65. | Lüfter der Zusatzheizung für die Passagiersitze | 30A
